ESPAÇO DE EXTENSÃO EDUCACIONAL
PARA PESSOA IDOSA: Diretrizes de Projeto
para Reabilitação de Imóvel Tombado no
Centro Histórico da Cidade de São Luís – MA.

PROJETO APLICADO

Projeto Aplicado para obtenção do Grau de Mestre em Construções Cíveis

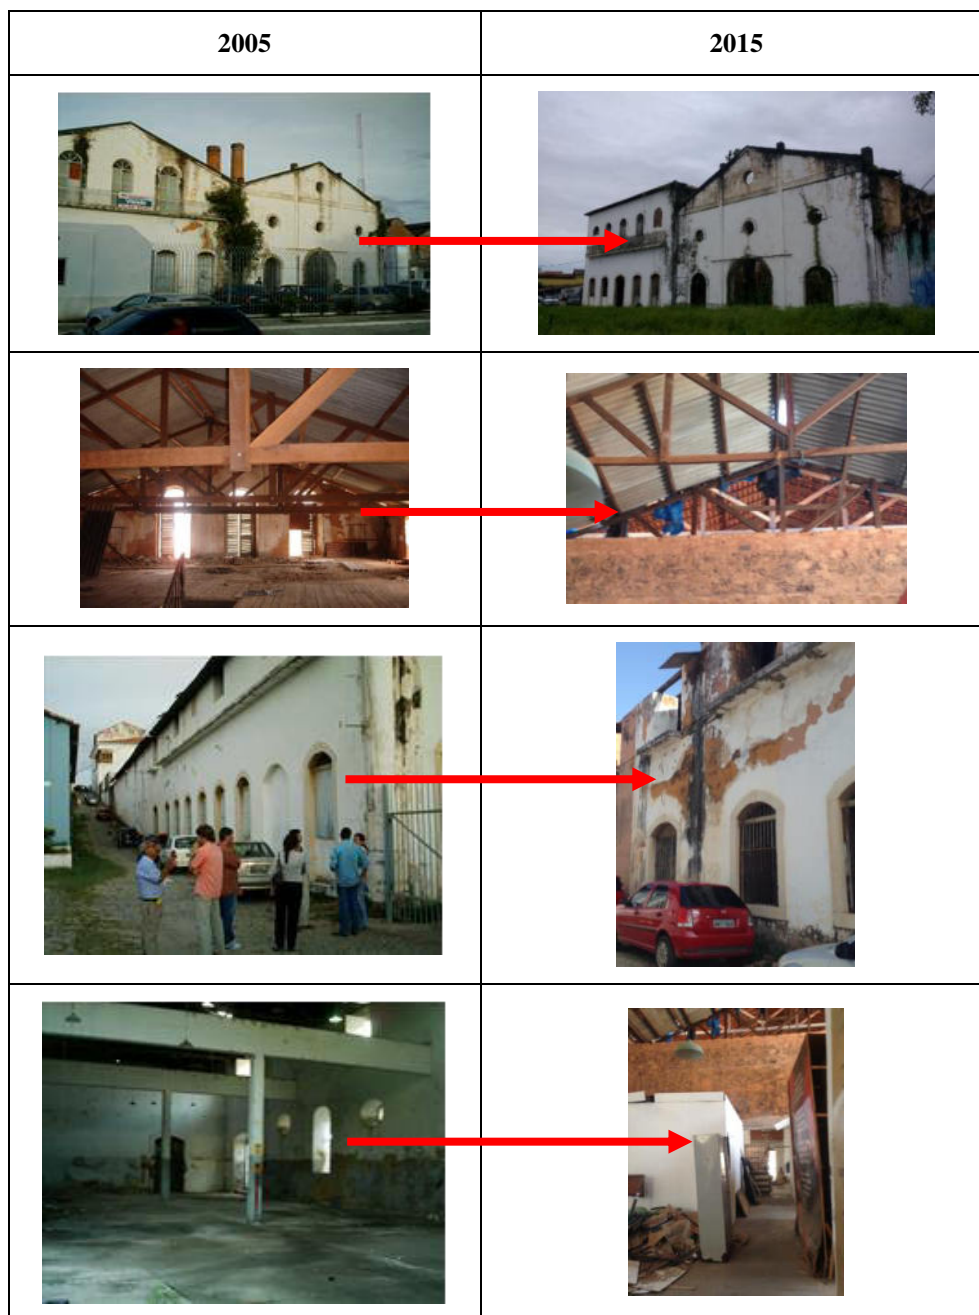
Figura 26: Fotos dos imóveis estudados no Projeto Aplicado em 2005 e em 2015

Os muitos anos de abandono estão deixando vestígios de muita destruição nos 02 (dois) imóveis, como, por exemplo, o desmoronamento completo da cobertura do Imóvel B e comprometimento das suas lajes devido as diversas infiltrações. O Imóvel A também possui problemas de infiltração devido modificações na sua cobertura original, assim como graves alterações nas suas fachadas. No período que antecedeu o funcionamento dos imóveis como Oficina Escola, os imóveis passaram por diversas análises técnicas do IPHAN, que realizaram prospecções, com a retirada de parte do reboco em algumas áreas do prédio²⁴ e na qual foram constatadas muitas mudanças na estrutura original do prédio, algumas tão profundas que se fizeram impossíveis de serem recuperadas e expondo claramente os diferentes estilos das edificações atualmente.

A figura 26 mostra a evolução em 10 (dez) anos da estrutura física externa e interna dos imóveis, sendo as fotos apresentadas de 2005 retiradas do Caderno Fotográfico pertencente ao Relatório da Obra de Restauro, Reforma e Adaptação do Trapiche de Santo Ângelo para servir de Sede da Oficina Escola de São Luís, e as fotos apresentadas de 2015 foram retiradas do Trabalho de Conclusão do Curso de Arquitetura e Urbanismo de Rodrigo Mendes Campos, sob o título: MUd.AR – Museu de Arte de São Luís: Reabilitação de edificações do Cais de Santo Ângelo (Centro) para espaço múltiplo de arte.

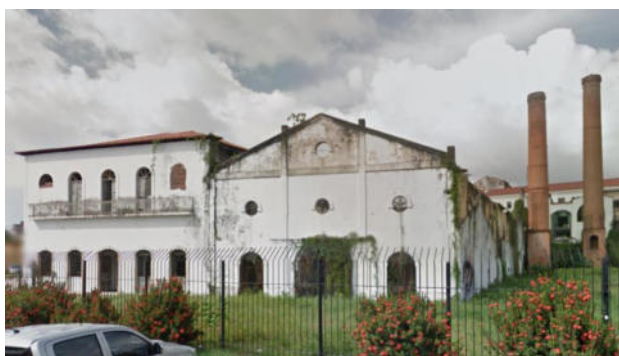
FOTO 01

- Fachada oeste voltada para Avenida Senador Vitorino Freire.
- Pintura a base d'água desgastada.
- Presença de vegetação na fachada.
- Fonte: Autoria Própria, 2017.

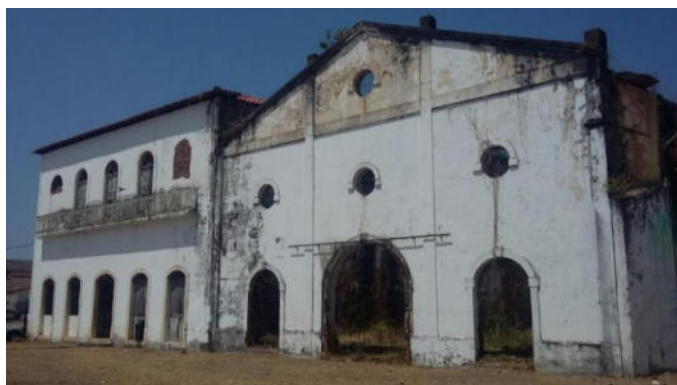
FOTO 02

- Fachada oeste voltada para Avenida Senador Vitorino Freire.
- Fechamento parcial e total de vão de portas.
- Imóvel A com balcão corrido em pedra lioz com guarnição do gradil de ferro envolvendo 05 (cinco) vãos de porta-janela entalada com arco pleno.
- Fonte: Danielle Magalhães, 2017.

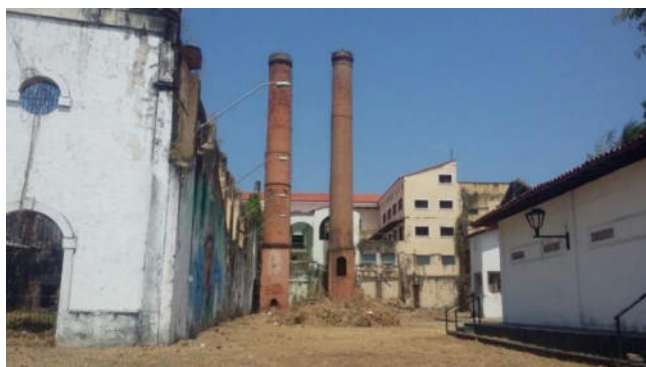
FOTO 03

- Fachada oeste voltada para Avenida Senador Vitorino Freire.
- Chaminé em alvenaria de tijolos refratários com escada metálica tipo marinheiro para manutenção da chaminé.
- Fonte: Danielle Magalhães, 2017.

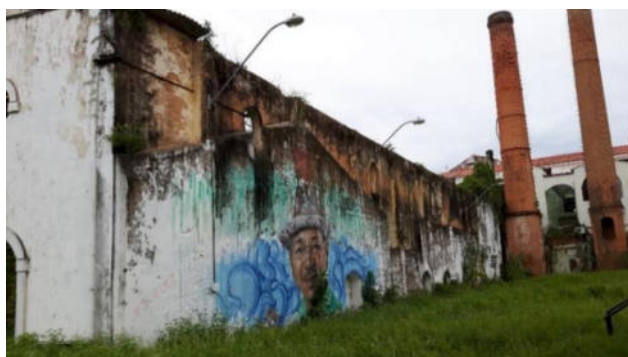
FOTO 04

- Fachada sul voltada para a Galeria Trápiche.
- Pintura a base d'água desgastada.
- Presença de vegetação na fachada.
- Fonte: Autoria Própria, 2018.

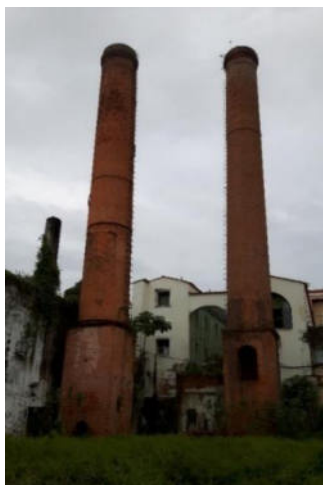
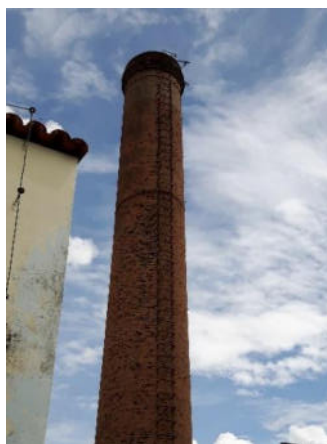
FOTO 06

- Chaminé em alvenaria de tijolos refratários com escada metálica tipo marinheiro para manutenção da chaminé.
- Presença de vegetação na fachada.
- Fonte: Autoria Própria, 2018.

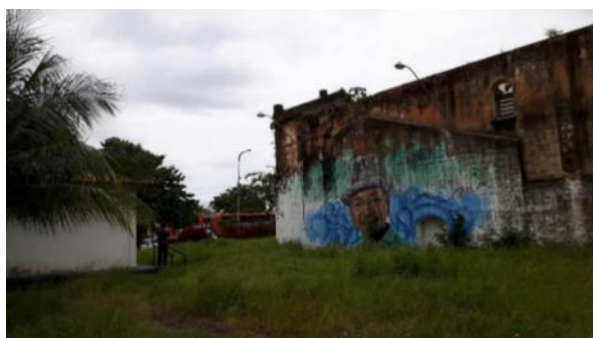
FOTO 07

- Fachada sul voltada para a Galeria Trapiche.
- Ausência da cobertura.
- Presença de vegetação na fachada.
- Fonte: Autoria Própria, 2018.

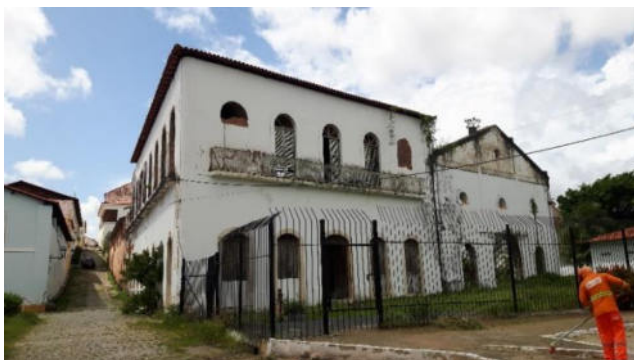
FOTO 09

- Pintura a base d'água desgastada.
- Presença de vegetação na fachada.
- Fechamento parcial e total de vão de portas.
- Fonte: Autoria Própria, 2018.

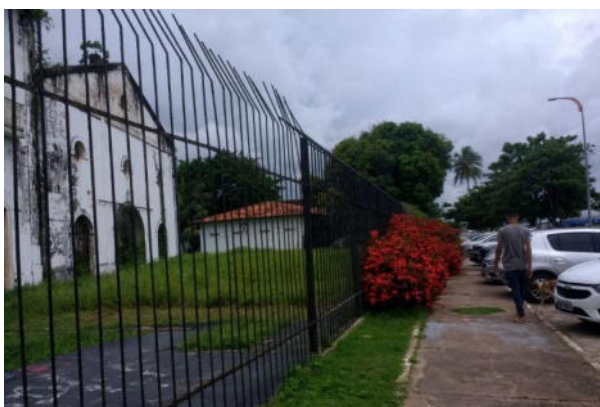
FOTO 11

- Estacionamento invadindo a área do passeio público.
- Falta de manutenção em muro metálico de fechamento da área.
- Fonte: Autoria Própria, 2018.

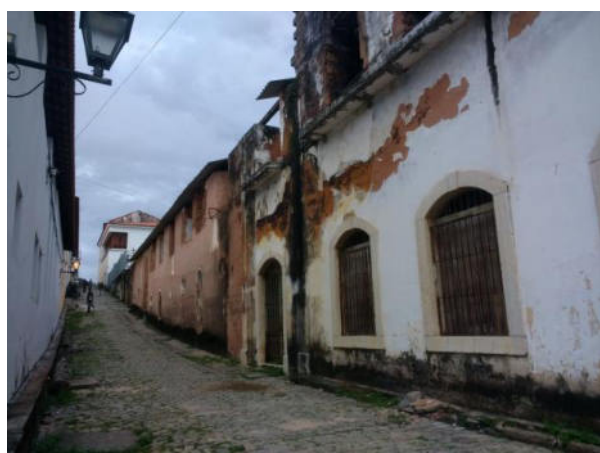
FOTO 12

- Fachada norte voltada para Rua do Desterro.
- Pintura a base d'água desgastada ou totalmente ausente.
- Trechos da fachada em processo de arruinamento.
- Vãos com ombreiras, pedra chave e arco abatido em cantaria de pedra lioz.
- Fonte: Autoria Própria, 2018.

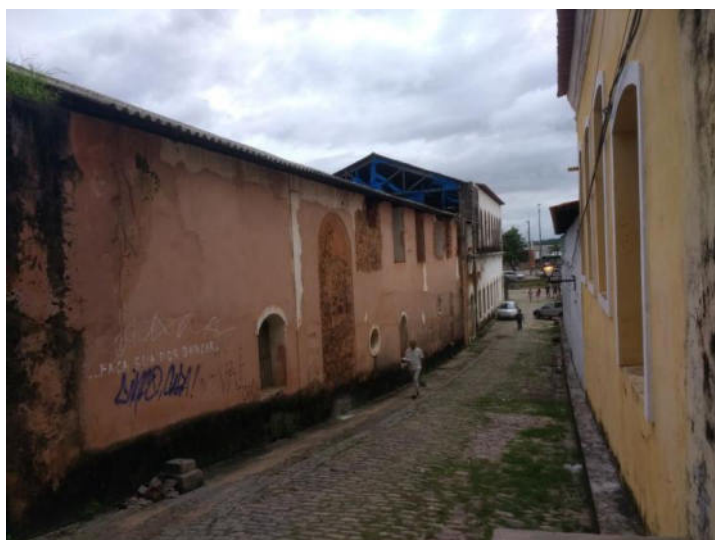
FOTO 13

- Fachada leste voltada para Rua do Desterro.
- Pintura está ausente e toda parte posterior do imóvel sem reboco.
- Vedação do vão original da porta com pedra.
- Cobertura em 02 (dois) níveis: parte frontal em telha de barro do tipo capa e canal e a parte posterior em telha de fibrocimento ondulada.
- Fonte: Autoria Própria, 2018.

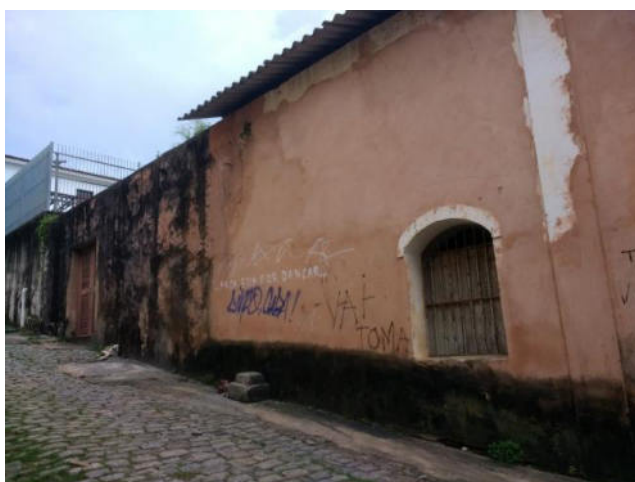
FOTO 14

- Fachada norte voltada para Rua do Desterro.
- Pintura está ausente e toda parte posterior do imóvel sem reboco e limo em alguns trechos.
- Vão de óculo oval transformado em janela (caixaria).
- Cobertura em telha de fibrocimento ondulada.
- Fonte: Autoria Própria, 2018.

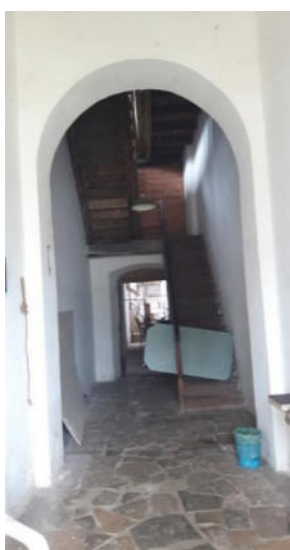
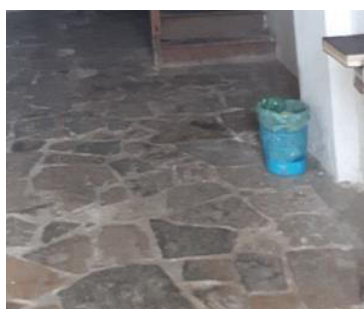
FOTO 15

- Vestíbulo central do Imóvel A.
- Parede com revestimento em argamassa e acabamento em pintura.
- Piso (pavimento) de pedra do tipo lajeado.
- Vão de comunicação para a área da escada em arco pleno. Ao fundo escada em madeira de acesso ao 1º (primeiro) pavimento.
- Fonte: Autoria Própria, 2018.

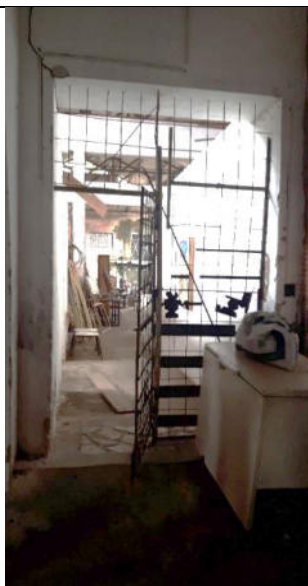
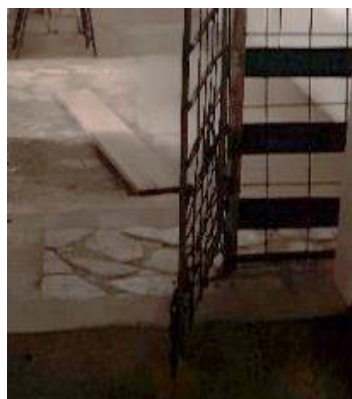
FOTO 16

- Parte final do vestíbulo central do Imóvel A.
- Parede com revestimento em argamassa e acabamento em pintura.
- Piso (pavimento) cimentado e coberto de limo.
- Vão de comunicação para a área do galpão com verga reta e portão de ferro adaptado.
- Fonte: Autoria Própria, 2018.

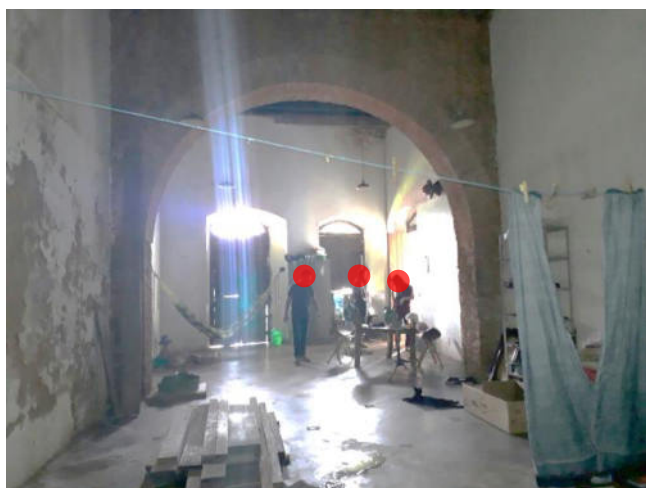
FOTO 17

- Cômulo do Imóvel A.
- Parede com revestimento em argamassa e acabamento em pintura descascando.
- Piso (pavimento) cimentado com desenhos geométricos.
- Vão de comunicação entre os cômodos em arco pleno de tijolos maciços.
- Fonte: Autoria Própria, 2018.

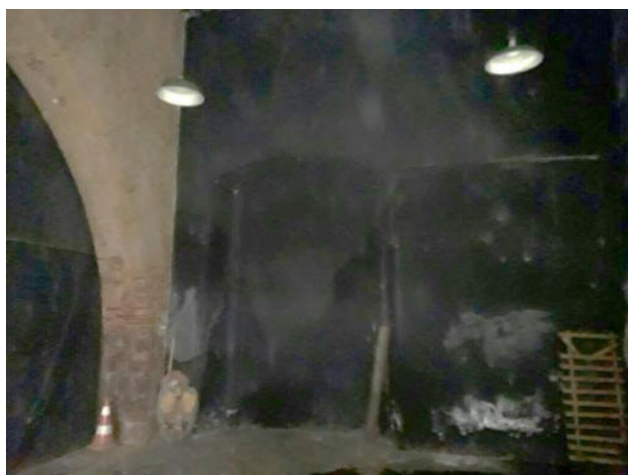
FOTO 18

- Cômulo do Imóvel A.
- Parede com revestimento em argamassa e pintura preta em estado de conservação ruim.
- Piso (pavimento) cimentado com desenhos geométricos.
- Vão de comunicação entre os cômodos em arco pleno de tijolos maciços fechado com painel de madeira.
- Fonte: Autoria Própria, 2018.

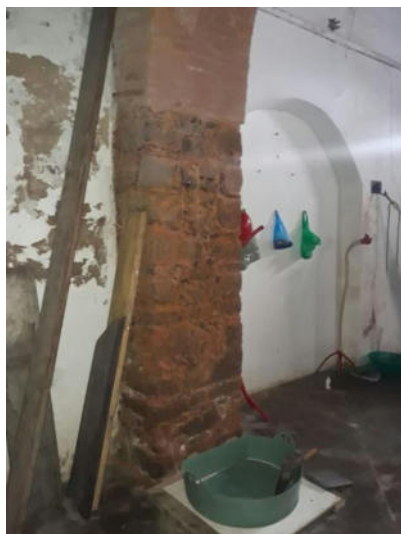
FOTO 19

- Cômodo do Imóvel A.
- Parede com revestimento em argamassa e acabamento em pintura descascando.
- Piso (pavimento) cimentado com desenhos geométricos.
- Vão de comunicação entre os cômodos em arco pleno de tijolos maciços e pilar de sustentação em pedra.
- Fonte: Autoria Própria, 2018.

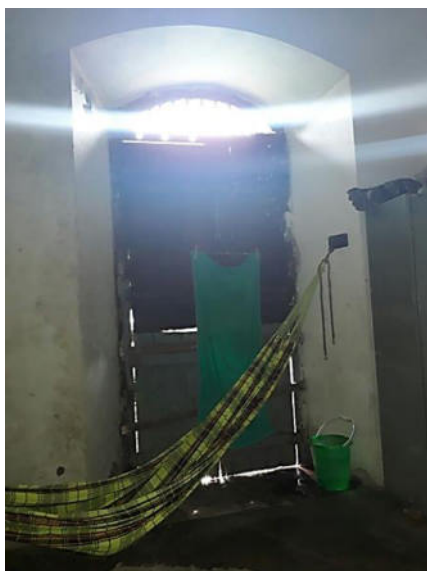
FOTO 20

- Cômodo do Imóvel A.
- Parede com revestimento em argamassa e acabamento em pintura descascando.
- Piso (pavimento) cimentado com desenhos geométricos.
- Porta-janela rasgada com 02 (duas) folhas de abrir em réguas de madeira. Laterais do vão chanfrados. Soleira em pedra de lioz.
- Fonte: Autoria Própria, 2018.

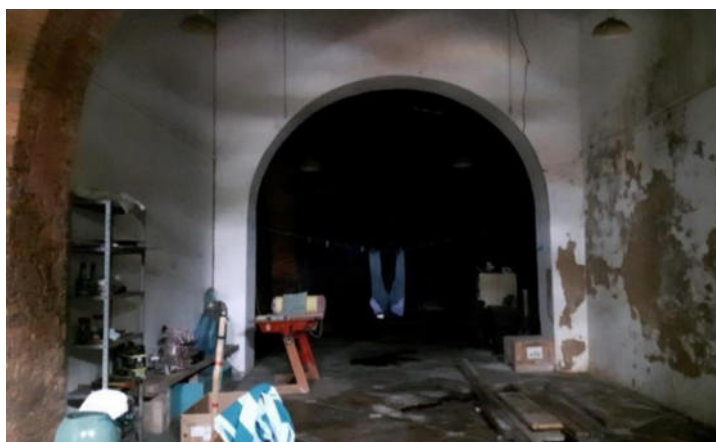
FOTO 21

- Cômodo do Imóvel A.
- Parede com revestimento em argamassa e acabamento em pintura descascando.
- Piso (pavimento) cimentado com desenhos geométricos.
- Vão de comunicação entre os cômodos em arco pleno.
- Fonte: Autoria Própria, 2018.

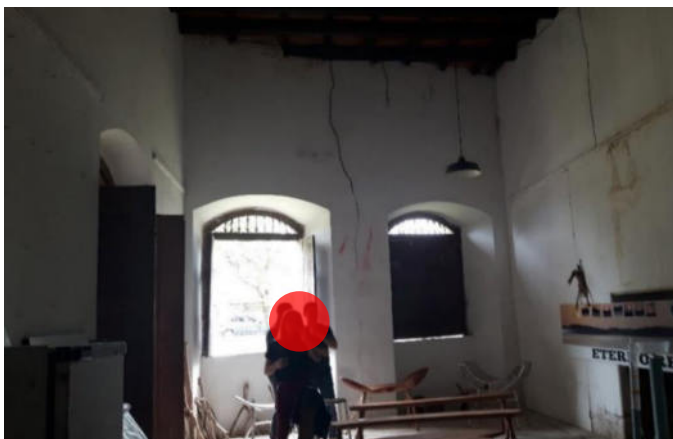
FOTO 22

- Cômodo do Imóvel A.
- Parede com revestimento em argamassa e pintura.
- Portas-janela rasgada com 02 (duas) folhas de abrir em réguas de madeira que foram parcialmente fechadas com tijolos cerâmicos. Laterais do vão chanfrados.
- Fonte: Autoria Própria, 2018.

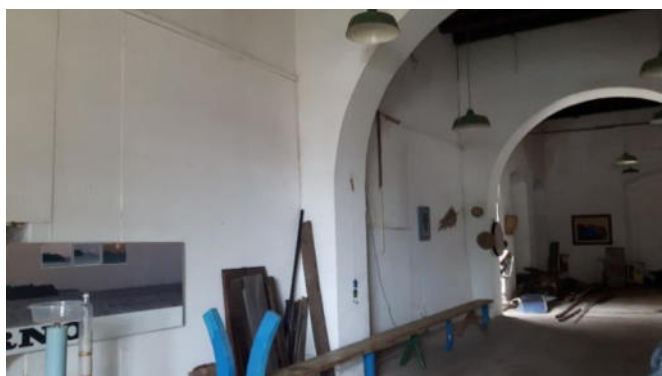
FOTO 23

- Cômodo do Imóvel A.
- Parede com revestimento em argamassa e pintura.
- Piso (pavimento) cimentado liso.
- Portas-janela rasgada foram lacradas por painéis de madeira.
- Fonte: Autoria Própria, 2018.

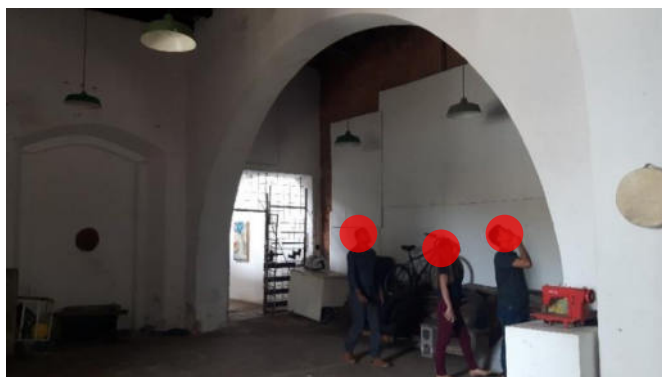
FOTO 25

- Cômodo do Imóvel A.
- Piso (pavimento) cimentado liso.
- Portas-janela rasgada foram fechados por tijolo cerâmico.
- Vão de comunicação entre os cômodos em arco pleno.
- Fonte: Autoria Própria, 2018.

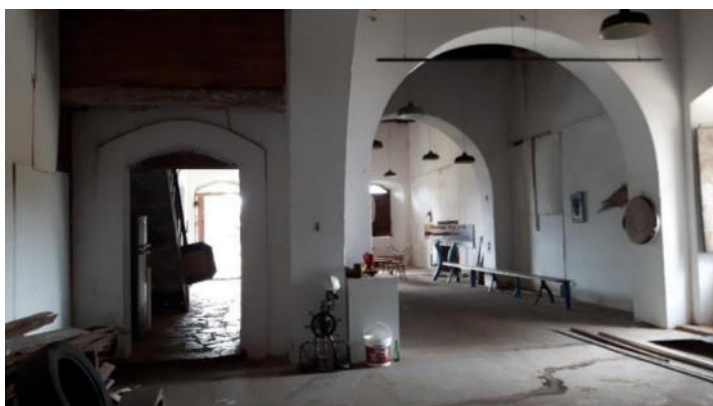
FOTO 26

- Cômodo do Imóvel A.
- Parede com revestimento em argamassa e pintura.
- Piso (pavimento) cimentado liso.
- Portas-janela rasgada foram fechados por tijolo cerâmico.
- Vão de comunicação entre os cômodos em arco pleno.
- Fonte: Autoria Própria, 2018.

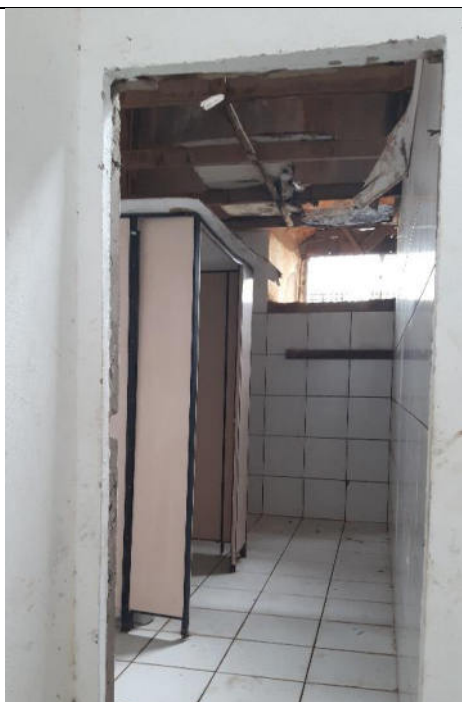
FOTO 27

- Cômodo do Imóvel A.
- Parede e piso (pavimento) com revestimento cerâmico branco e rejunte preto.
- Cômodo sem porta de entrada.
- Porta-janela rasgada da fachada foi fechada por tijolo cerâmico.
- Forro de PVC (policloreto de vinil) em régua completamente destruído.
- Fonte: Autoria Própria, 2018.

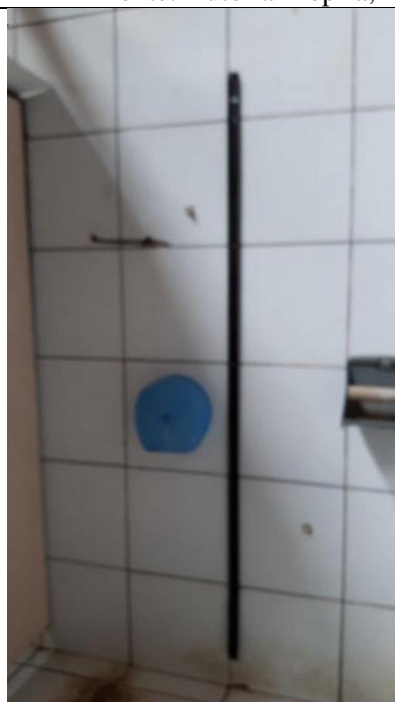
FOTO 28

- Cômodo do Imóvel A.
- Parede e piso (pavimento) com revestimento cerâmico branco e rejunte preto.
- Cômodo sem porta de entrada.
- Divisórias dos boxes retiradas e acessórios sanitários quebrados.
- Fonte: Autoria Própria, 2018.

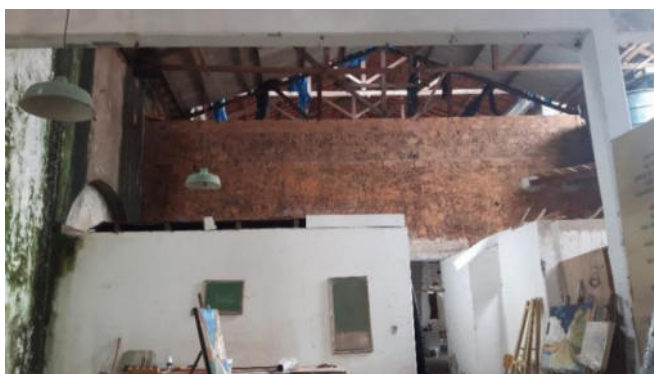
FOTO 29

- Cômodo do Imóvel A.
- Parede de pedra exposta na transição da 1ª (primeira) parte do imóvel para a área do galpão.
- Lateral da parede do galpão com limo devido problemas de infiltração pelo telhado.
- Fonte: Autoria Própria, 2018.

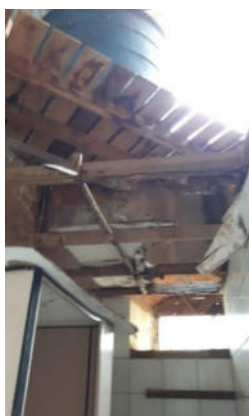
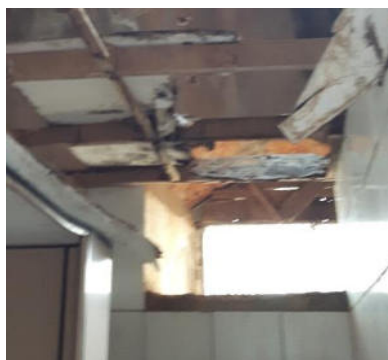
FOTO 30

- Cômodo do Imóvel A.
- Parede e piso (pavimento) com revestimento cerâmico branco e rejunte preto.
- Caixa d'água de polietileno sustentada por estrado de madeira sobre um trecho do banheiro (casa de banho).
- Porta-janela rasgada da fachada foi fechada por tijolo cerâmico.
- Fonte: Autoria Própria, 2018.

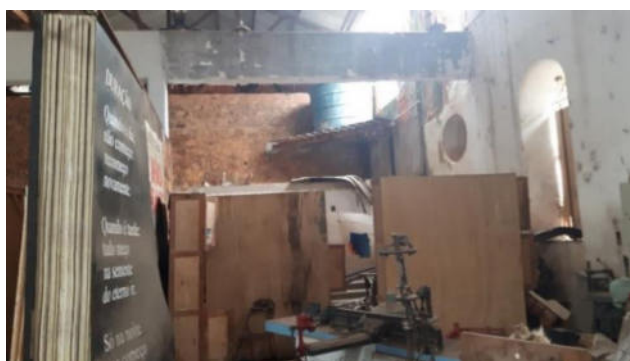
FOTO 31

- Cômodo do Imóvel A.
- Viga de sustentação de um possível pavimento superior que existiu em toda área do galpão.
- Parede com revestimento em argamassa e pintura.
- Fonte: Autoria Própria, 2018.

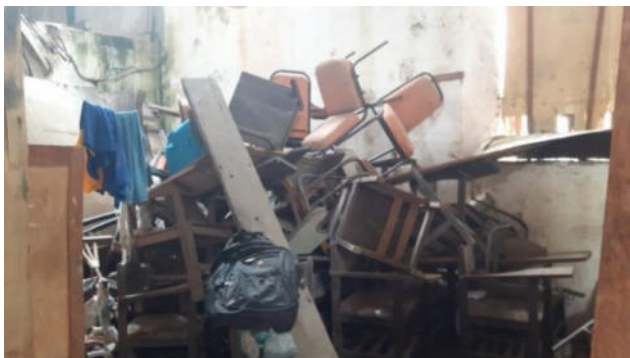
FOTO 32

- Cômodo do Imóvel A.
- Lateral da parede do galpão com limo devido problemas de infiltração pelo telhado.
- Área utilizada como depósito de móveis quebrados.
- Fonte: Autoria Própria, 2018.

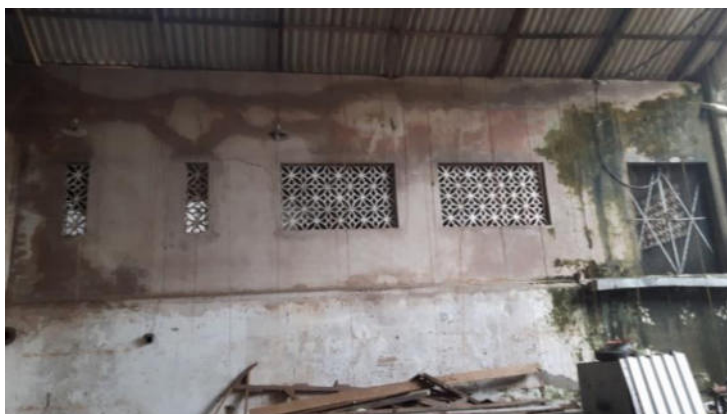
FOTO 33

- Cômodo do Imóvel A.
- Parede do fundo do galpão em tijolo cerâmico e reboco com limo devido problemas de infiltração.
- Cobertura em telha de fibrocimento ondulada.
- Área utilizada como depósito de resíduo de obras.
- Fonte: Autoria Própria, 2018.

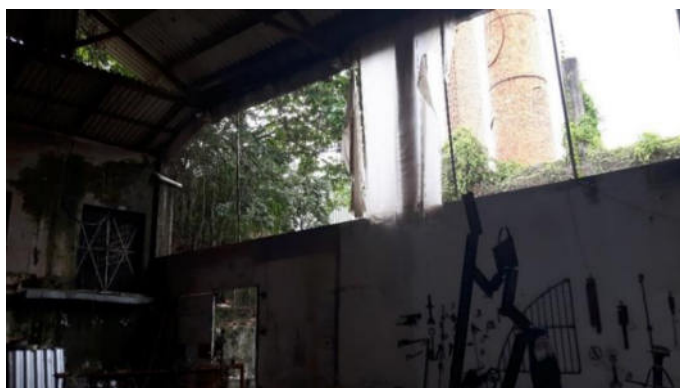
FOTO 34

- Cômodo do Imóvel A.
- Parede do fundo do galpão em tijolo cerâmico e reboco com limo devido problemas de infiltração.
- Cobertura em telha de fibrocimento ondulada.
- Presença de vegetação na fachada.
- Fonte: Autoria Própria, 2018.

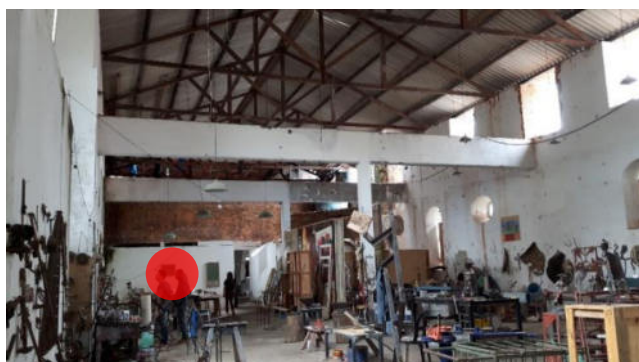
FOTO 35

- Cômodo do Imóvel A.
- Viga de sustentação de um possível pavimento superior que existiu em toda área do galpão.
- Área utilizada como oficina.
- Fonte: Autoria Própria, 2018.

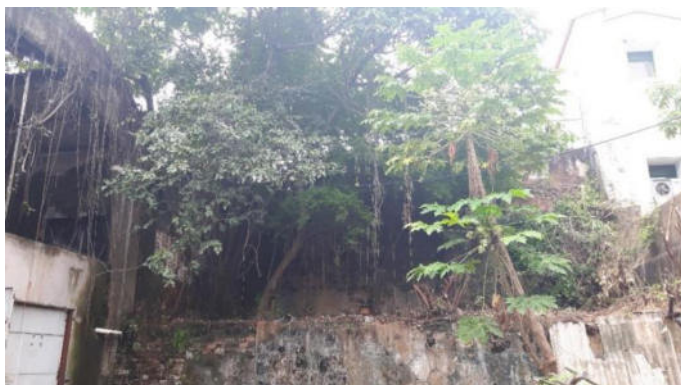
FOTO 37

- Cômodo do Imóvel B.
- Parede de tijolo maciço de área de jardim parcialmente em ruínas.
- Parede da lateral do galpão em com limo devido problemas de infiltração.
- Fonte: Autoria Própria, 2018.

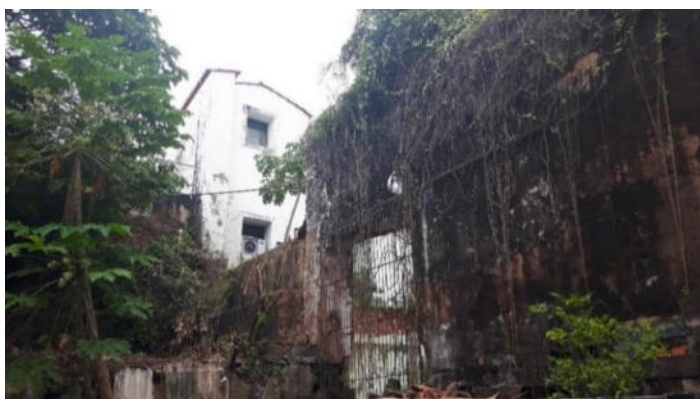
FOTO 38

- Cômodo do Imóvel B.
- Parede da lateral da área livre com limo devido problemas de infiltração.
- Presença de vegetação na fachada.
- Vão com verga reta e portão de correr em grade de ferro.
- Fonte: Autoria Própria, 2018.

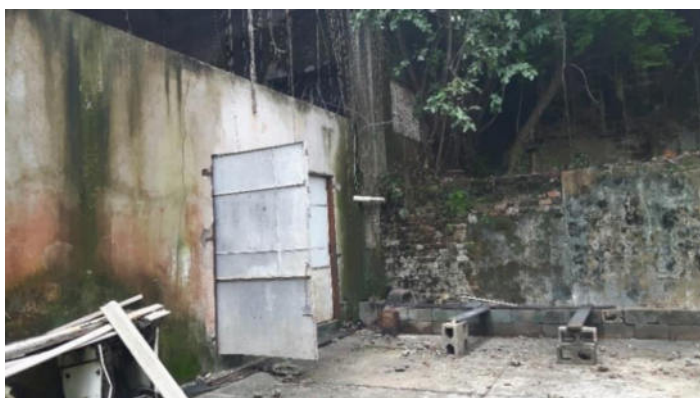
FOTO 39

- Cômodo do Imóvel B.
- Parede da lateral do galpão em com limo devido problemas de infiltração.
- Porta em chapa metálica improvisada na parede lateral do galpão.
- Fonte: Autoria Própria, 2018.

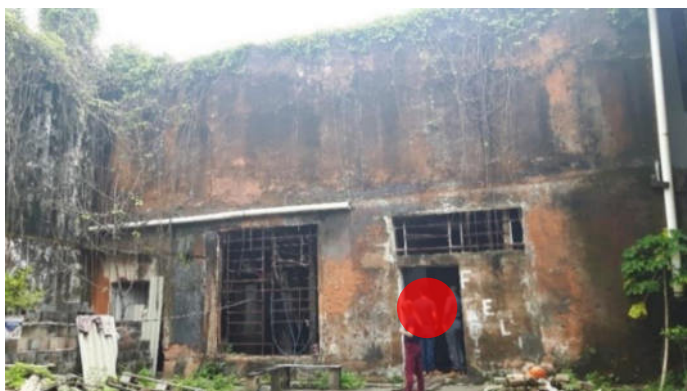
FOTO 40

- Cômodo do Imóvel B.
- Parede com pintura desgastada e com limo devido problemas de infiltração.
- Vãos com esquadrias de ferro completamente deterioradas.
- Fonte: Autoria Própria, 2018.

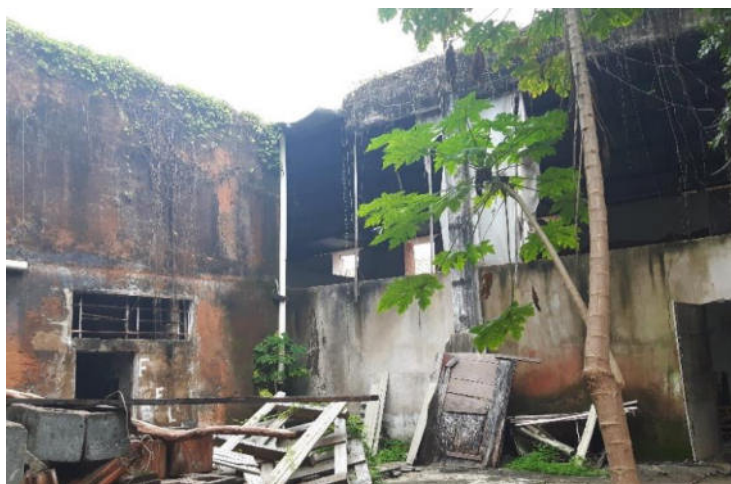
FOTO 41

- Cômodo do Imóvel B.
- Paredes com pintura desgastada e com limo devido problemas de infiltração.
- Presença de vegetação na fachada e no piso (pavimento).
- Vãos com esquadrias de ferro completamente deterioradas.
- Área utilizada como depósito de resíduo de obras.
- Fonte: Autoria Própria, 2018.

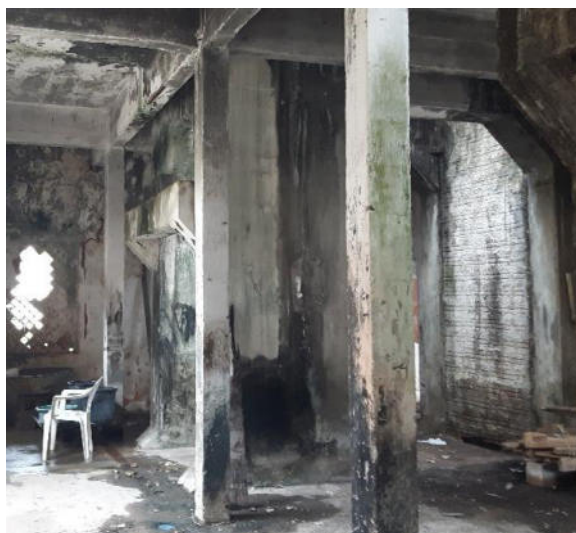
FOTO 42

- Cômodo do Imóvel B.
- Paredes e laje com pintura desgastada e com limo devido problemas de infiltração.
- Piso (pavimento) cimentado liso.
- Área utilizada como depósito de lixo.
- Fonte: Autoria Própria, 2018.

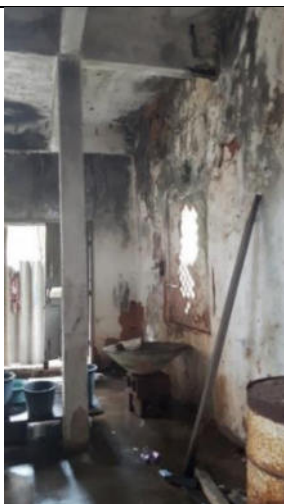
FOTO 44

- Cômodo do Imóvel B.
- Vigas com ferragem exposta.
- Piso (pavimento) cimentado liso.
- Área utilizada como depósito de lixo.
- Fonte: Autoria Própria, 2018.

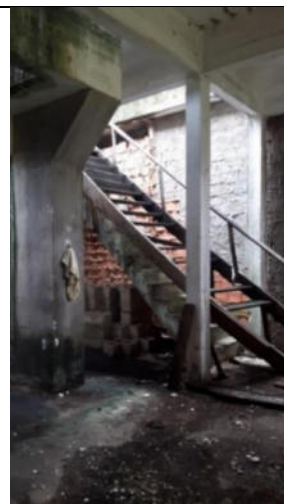
FOTO 45

- Cômodo do Imóvel B.
- Escada de madeira faltando alguns degraus. Escada de concreto (betão) com estrutura cheia de fissuras por causa de infiltrações.
- Piso (pavimento) cimentado coberto de limo.
- Fonte: Autoria Própria, 2018.

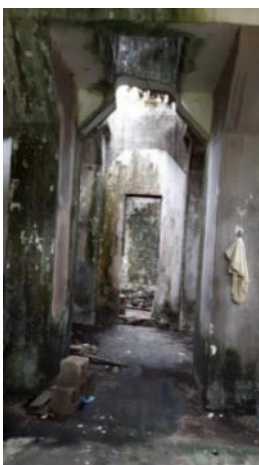
FOTO 46

- Cômodo do Imóvel B.
- Paredes e laje com pintura desgastada e com limo devido problemas de infiltração.
- Piso (pavimento) cimentado liso.
- Área utilizada como depósito de lixo.
- Fonte: Autoria Própria, 2018.

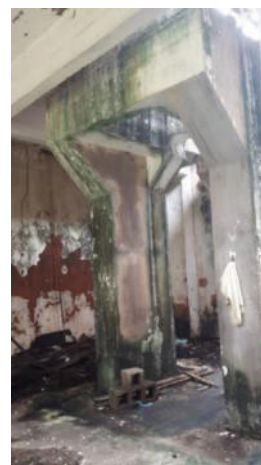
FOTO 47

- Cômodo do Imóvel B.
- Paredes e laje com pintura desgastada e com limo devido problemas de infiltração.
- Laje com ferragem exposta.
- Área utilizada como depósito de lixo.
- Fonte: Autoria Própria, 2018.

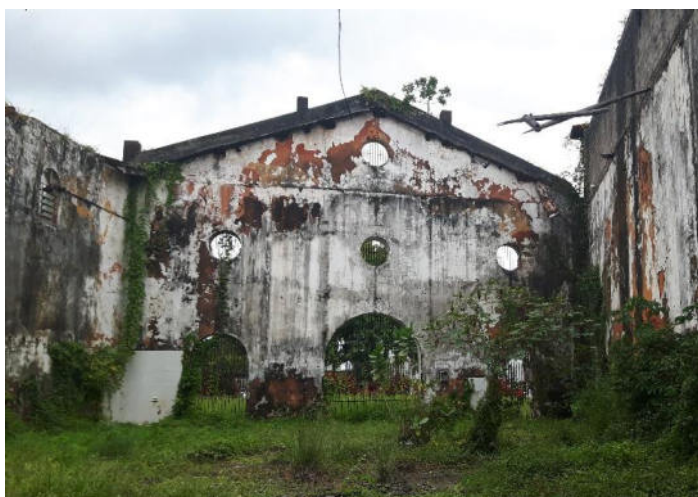
FOTO 48

- Cômodo do Imóvel B.
- Paredes com pintura desgastada e com limo devido problemas de infiltração.
- Fachada com frontão triangular, 04 (quatro) óculos com grade de ferro e 03 (três) vãos de porta com arco pleno fechados com grade de ferro.
- Fonte: Autoria Própria, 2018.

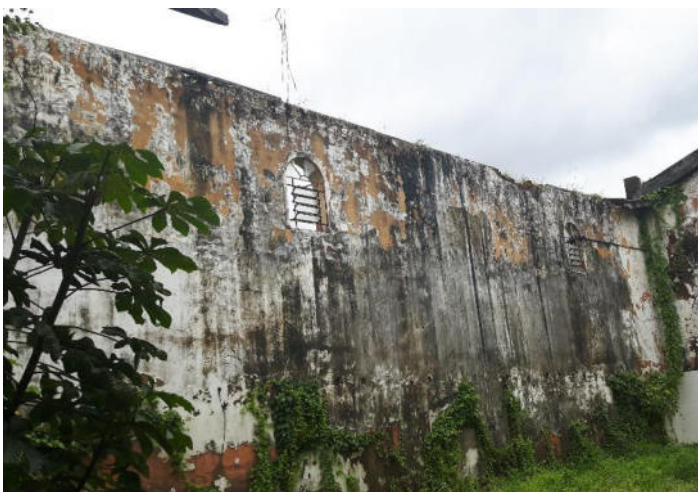
FOTO 49

- Cômodo do Imóvel B.
- Parede lateral com pintura desgastada.
- Ausência de cobertura.
- Vãos com esquadrias de ferro completamente deterioradas.
- Presença de vegetação na fachada e no piso (pavimento).
- Fonte: Autoria Própria, 2018.

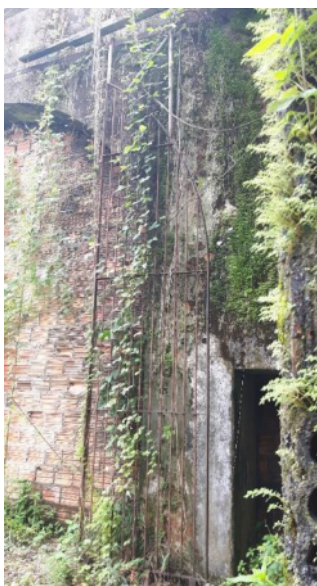
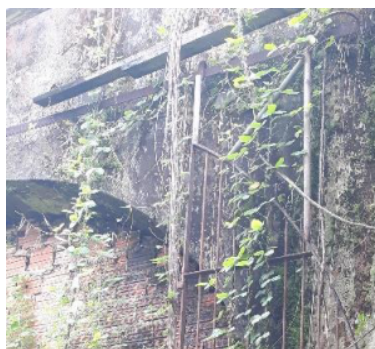
FOTO 50

- Cômodo do Imóvel B.
- Paredes com pintura desgastada e com limo devido problemas de infiltração.
- Vão em arco pleno fechado com parede de tijolo cerâmico.
- Portão de correr em grade de ferro.
- Fonte: Autoria Própria, 2018.

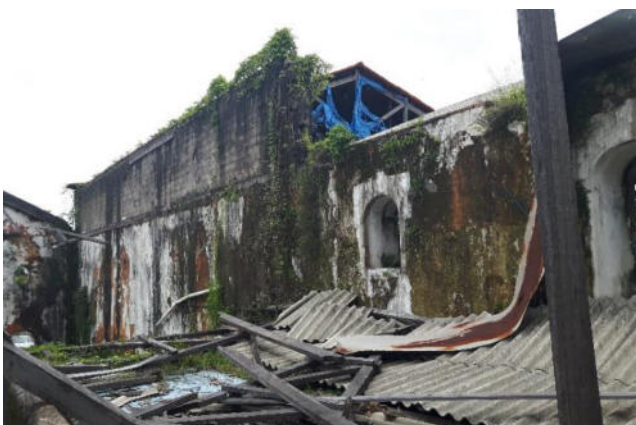
FOTO 51

- Cômodo do Imóvel B.
- Paredes com pintura desgastada e com limo devido problemas de infiltração.
- Vãos com esquadrias de ferro completamente deterioradas.
- Presença de vegetação no piso (pavimento).
- Fonte: Autoria Própria, 2018.

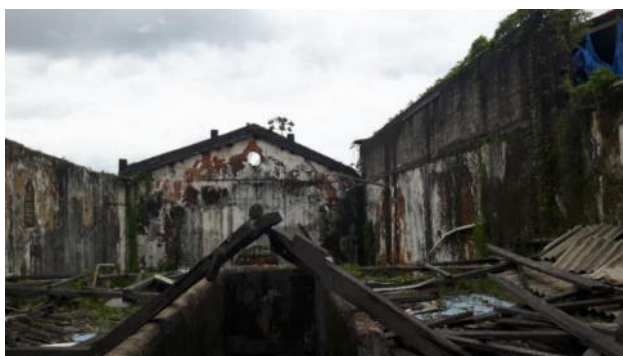
FOTO 52

- Cômodo do Imóvel B.
- Resíduos das peças do madeiramento e telhas da cobertura que estão espalhadas pela laje.
- Fonte: Autoria Própria, 2018.

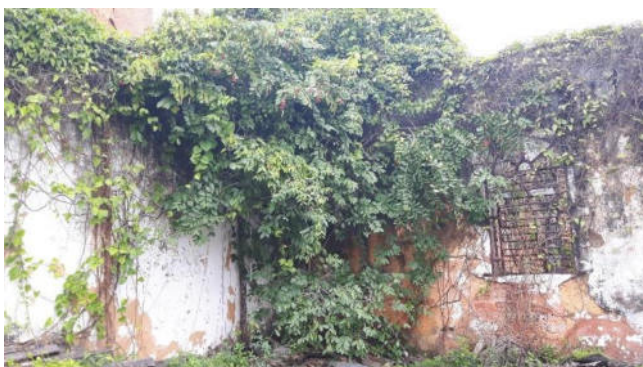
FOTO 53

- Cômodo do Imóvel B.
- Vão com esquadria de ferro completamente deterioradas.
- Presença de vegetação na parede e no piso (pavimento).
- Fonte: Autoria Própria, 2018.

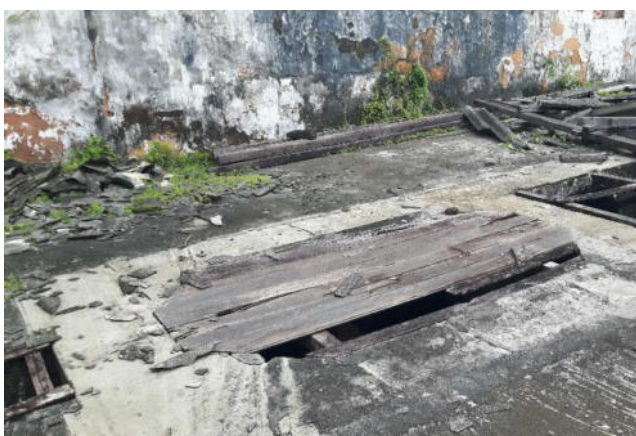
FOTO 54

- Cômodo do Imóvel B.
- Paredes lateral com pintura desgastada.
- Laje com vazios protegidos por peças de madeira.
- Fonte: Autoria Própria, 2018.

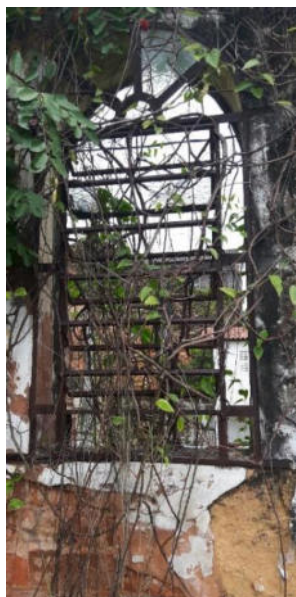
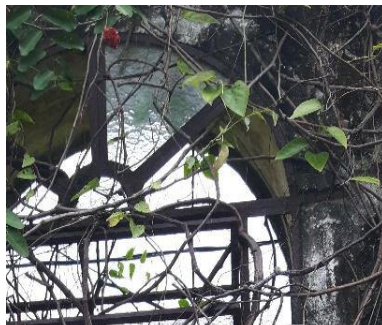
FOTO 55

- Cômodo do Imóvel B.
- Vão com esquadria de ferro completamente deterioradas.
- Presença de vegetação na parede e na esquadria.
- Paredes lateral com pintura desgastada e partes sem reboco.
- Fonte: Autoria Própria, 2018.

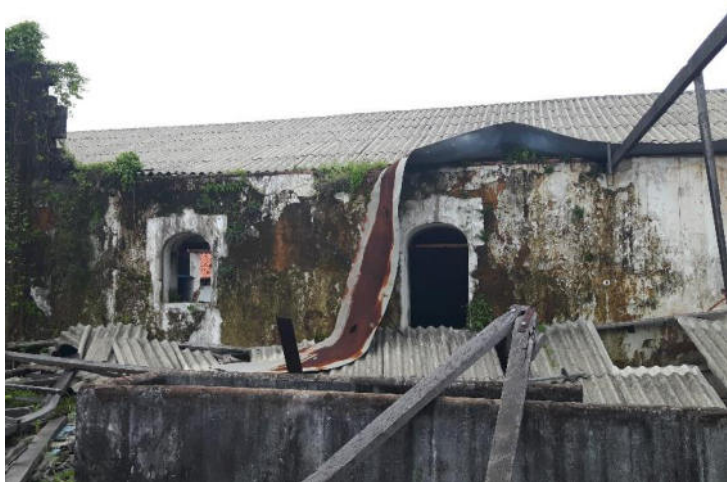
FOTO 56

- Cômodo do Imóvel B.
- Resíduos das peças do madeiramento e telhas da cobertura que estão espalhadas pela laje.
- Vãos de janelas (caixarias) com arco pleno.
- Paredes com pintura desgastada e com limo devido problemas de infiltração.
- Fonte: Autoria Própria, 2018.

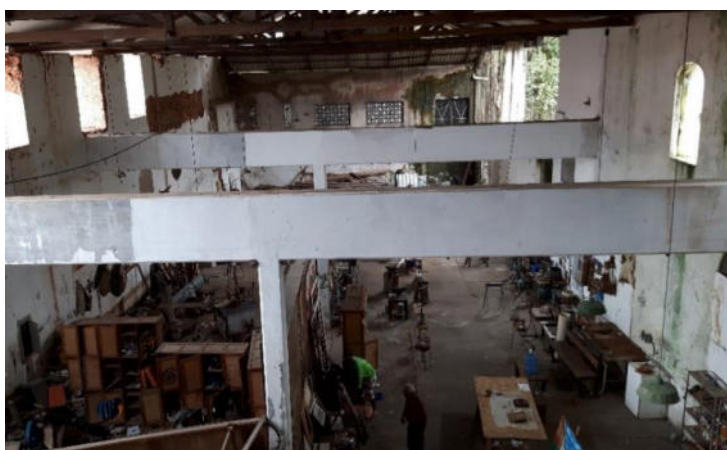
FOTO 57

- Cômodo do Imóvel A.
- Viga de sustentação de um possível pavimento superior que existiu em toda área do galpão.
- Área do galpão com cobertura rebaixada em com telha de fibrocimento ondulada.
- Área utilizada como oficina.
- Fonte: Autoria Própria, 2018.

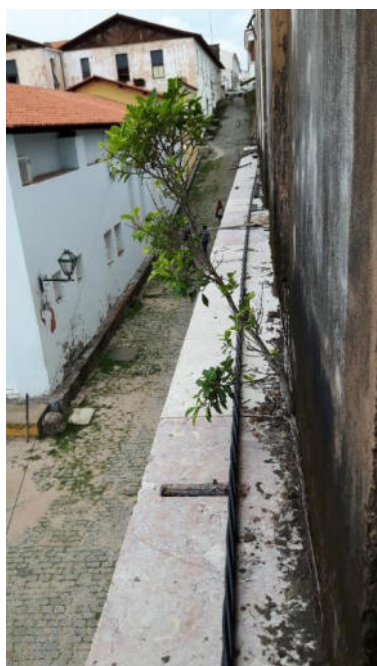
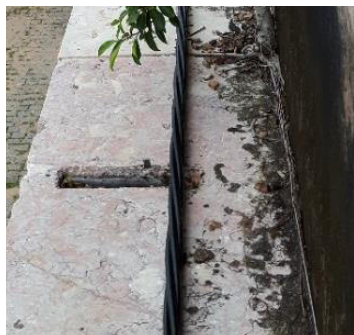
FOTO 58

- Cômodo do Imóvel A.
- Lateral do imóvel com balcão corrido em pedra lioz sem a guarnição do gradil de ferro envolvendo 08 (oito) vãos de porta-janela entalada com arco pleno.
- Presença de vegetação na parede.
- Parede com pintura desgastada e com limo devido problemas de infiltração.
- Fonte: Autoria Própria, 2018.

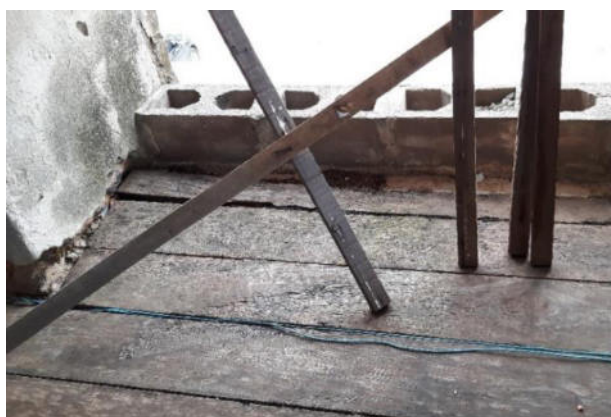
FOTO 60

- Cômodo do Imóvel A.
- Mezanino com piso (pavimento) em tabuado corrido de madeira. Remoção total de rodapé.
- Parede sem pintura e com limo devido problemas de infiltração.
- Fonte: Autoria Própria, 2018.

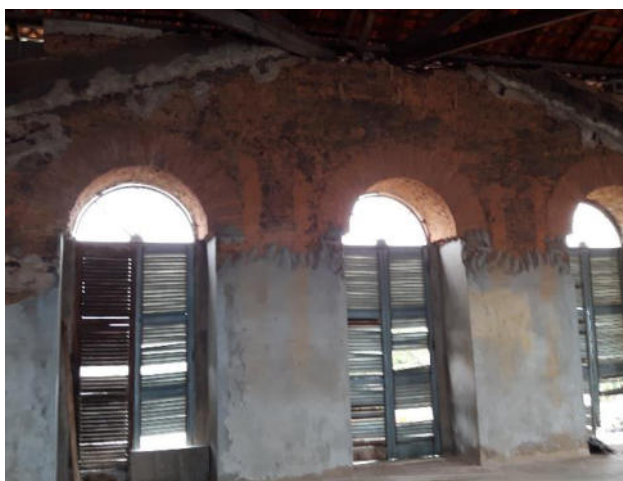
FOTO 61

- Cômodo do Imóvel A.
- Porta-janela rasgada com 02 (duas) folhas de abrir em réguas de madeira. Soleira em pedra de lioz.
- Parede de pedra sem pinturas e com trechos descascados por causa de prospecções realizadas com o objetivo de identificar possíveis vestígios de sua estruturação original.
- Fonte: Autoria Própria, 2018.

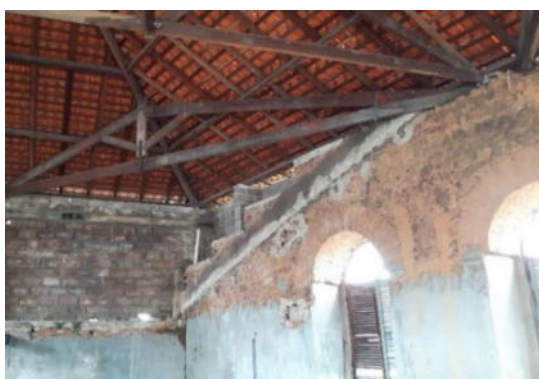
FOTO 62

- Cômodo do Imóvel A.
- Cobertura em 03 (três) águas com telhas do tipo capa e canal sobre esqueleto e tesouras de madeira executados recentemente.
- Fonte: Autoria Própria, 2018.

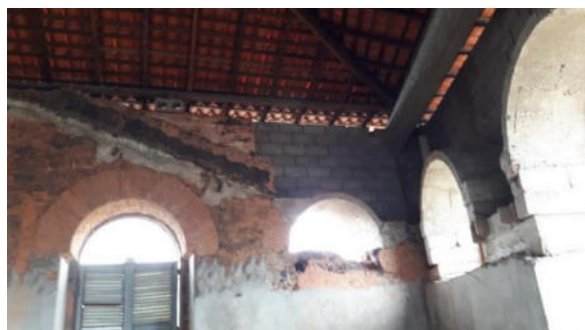
FOTO 63

- Cômodo do Imóvel A.
- Reconstrução total da estrutura do telhado e elevação do pé direito do mezanino.
- Fonte: Autoria Própria, 2018.

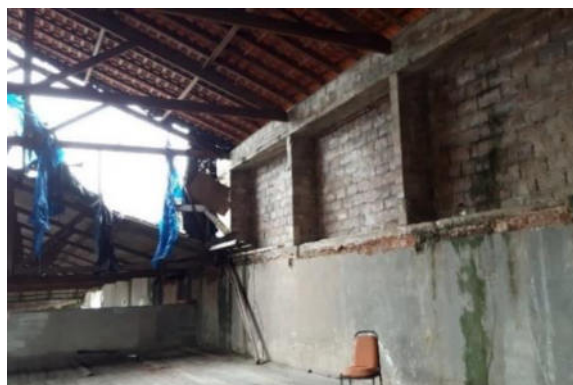
FOTO 64

- Cômodo do Imóvel A.
- Cobertura em 03 (três) águas com telhas do tipo capa e canal.
- Parede sem pintura e com limo devido problemas de infiltração.
- Fonte: Autoria Própria, 2018.

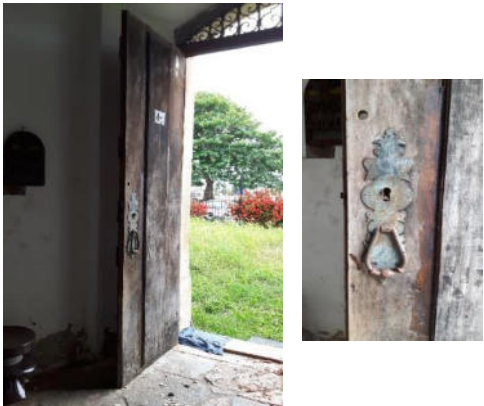
<p>PORTA</p> <ul style="list-style-type: none">– Local: Fachada oeste voltada para Avenida Senador Vitorino Freire.– Material: porta com 02 (duas) folhas de réguas de madeira e fechadura em ferro forjado.– Estado de Conservação: Regular.– Condição de Segurança: Boa.– Fonte: Autoria Própria, 2018.

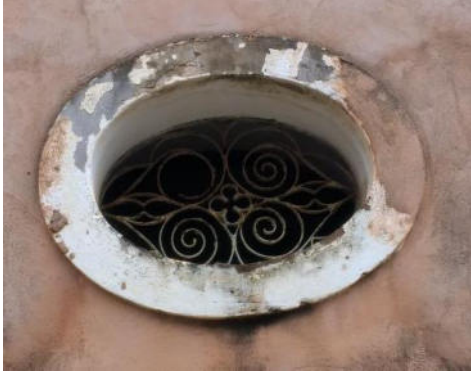
<p>ÓCULO / GRADE</p> <ul style="list-style-type: none">– Local: Fachada norte voltada para Rua do Desterro.– Material: óculo oval em ferro forjado e cercadura em alto relevo em alvenaria pintada.– Estado de Conservação: Regular.– Condição de Segurança: Boa.– Fonte: Autoria Própria, 2018.

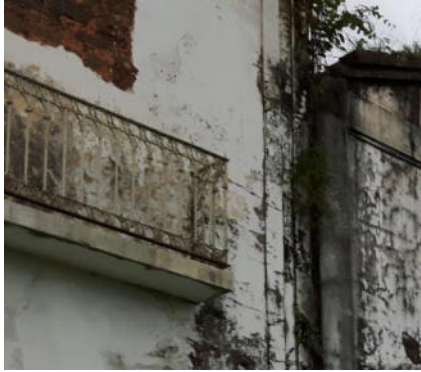
<p>BALCÃO / GRADIL</p> <ul style="list-style-type: none">– Local: Fachada oeste voltada para Avenida Senador Vitorino Freire.– Material: balcão em formato retangular em pedra lioz, gradil em ferro forjado pintado.– Estado de Conservação: Péssimo.– Condição de Segurança: Ruim.– Fonte: Autoria Própria, 2018.

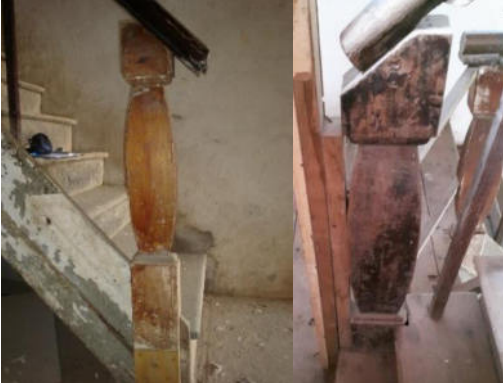
<p>ESCADARIA</p> <ul style="list-style-type: none">– Local: Vestíbulo central do Imóvel A.– Material: escadaria em 02 (dois) lances em madeira possuindo guarda-corpo com balaustrada e corrimão abaulados e frisados em madeira.– Estado de Conservação: Péssimo.– Condição de Segurança: Ruim.– Fonte: Autoria Própria, 2018.

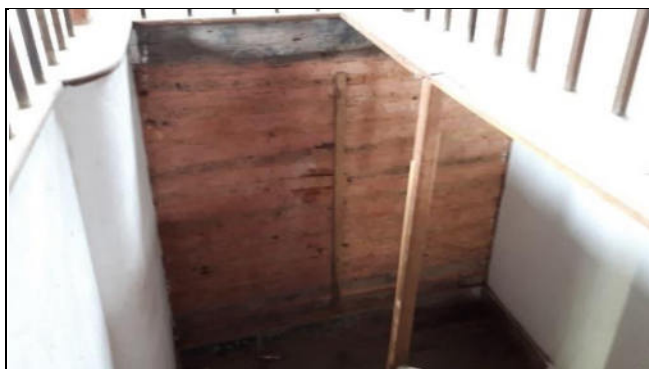
ALVENARIA

- Local: Patamar escada do vestíbulo central do Imóvel A.
- Material: alvenaria em taipa de pilão²⁷.
- Estado de Conservação: Regular.
- Condição de Segurança: Razoável.
- Fonte: Autoria Própria, 2018.

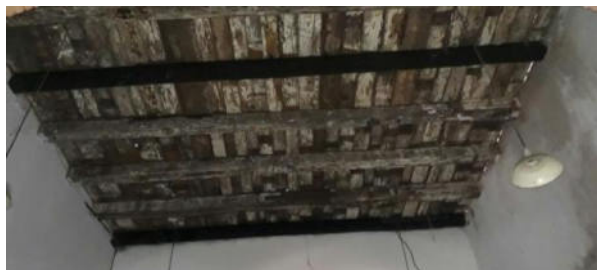
BARROTEAMENTO

- Local: Cômodo do Imóvel A.
- Material: barrotes aparente em madeira de lei e fechamento em tábuas corrida (assoalho) em madeira.
- Estado de Conservação: Péssimo.
- Condição de Segurança: Ruim.
- Fonte: Autoria Própria, 2018.

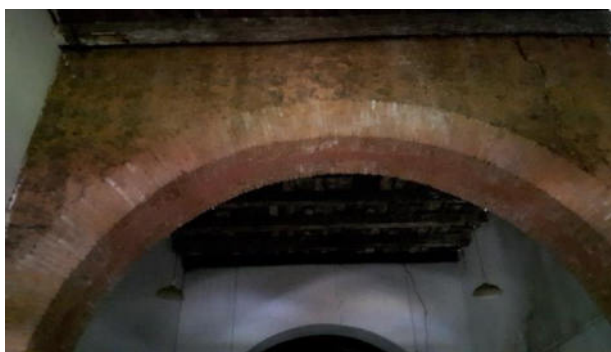
ARCO PLENO ESTRUTURAL

- Local: Cômodo do Imóvel A.
- Material: arco em tijolo maciço e fechamento superior em pedra argamassada.
- Estado de Conservação: Regular.
- Condição de Segurança: Razoável.
- Fonte: Autoria Própria, 2018.

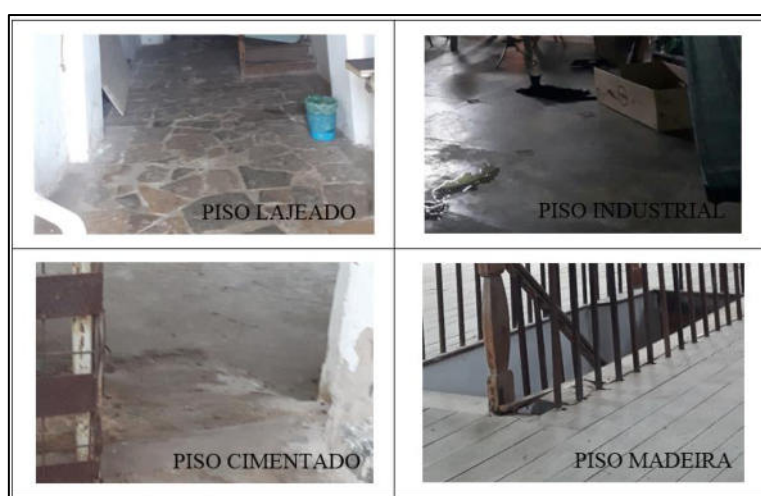
Figura 38: Tipos de pisos (pavimentos) encontrados nos imóveis em 2018
